**ANALIZA DEBRITNOG TOKA NA LOKALITETU DONJA  
JABLANICA I PROJEKTOVANJE SANACIONIH MJERA  
PRIMJENOM SAVREMENIH TEHNOLOGIJA U GRAĐEVINARSTVU  
/ ANALYSIS OF DEBRIS FLOW AT THE DONJA JABLANICA  
LOCATION AND DESIGN OF REMEDIATION MEASURES USING  
MODERN TECHNOLOGIES IN CONSTRUCTION**

Prof.dr. Ermedin Halilbegović<sup>1</sup> Doc. dr. Nadir Halilbegović<sup>1</sup>, ing.građ.

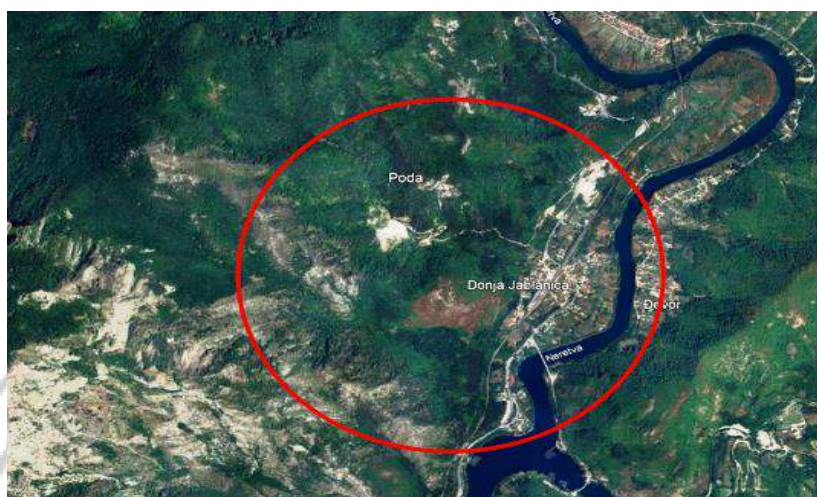
Slika 1: Situativni prikaz predmetne lokacije

U noći između 3. i 4. oktobra 2024. godine, područje naselja Donja Jablanica pogodile su intenzivne padavine koje su dovele do formiranja bujično-debritnog toka na slivnom području suhopotoka Doca. Uslijed velikog dotoka materijala i vode, došlo je do začepljenja propusta ispod magistralne ceste (Mostar – Sarajevo) i željezničke pruge (Ploče – Mostar – Sarajevo), koji su prostorno povezani podvožnjakom. Zbog nefunkcionalnosti propusta, voda zajedno s nanesenim materijalom izlila se izvan korita što je izazvalo katastrofalne posljedice po naseljeno područje (slika 1)

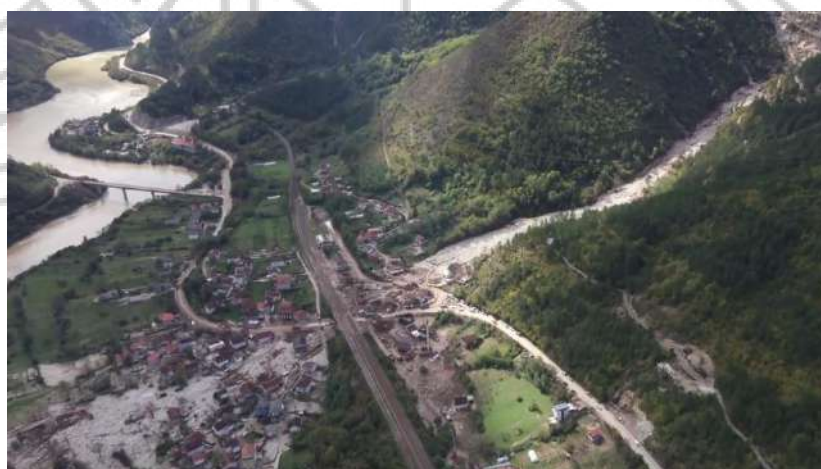
Slika 2: Panoramski prikaz debritnog toka

Bujični tok je poplavio veći dio naselja Donja Jablanica, zatrpao brojne stambene objekte, formirao lagunu u blizini lokalne džamije i oštetio komunalnu infrastrukturu. Kao posljedica debritnog toka smrtno je stradalo 18 ljudi. Više kuća je potpuno onesposobljeno za upotrebu, dok je znatan broj objekata pretrpio velika oštećenja. U vrijeme nesreće na području Jablanice za 24h palo je 323/m<sup>2</sup> kiše. Zbog obilnih padavina (erodovani materijal, sipar i dio tehnogenog materijalaje) dužine oko 2km, se sručio niz padinu što je rezultiralo totalnim rušenjem sa odnošenjem, oštećenjem i plavljenjem većeg broja stambenih, pomoćnih i infrastrukturnih objekata (slika 2).

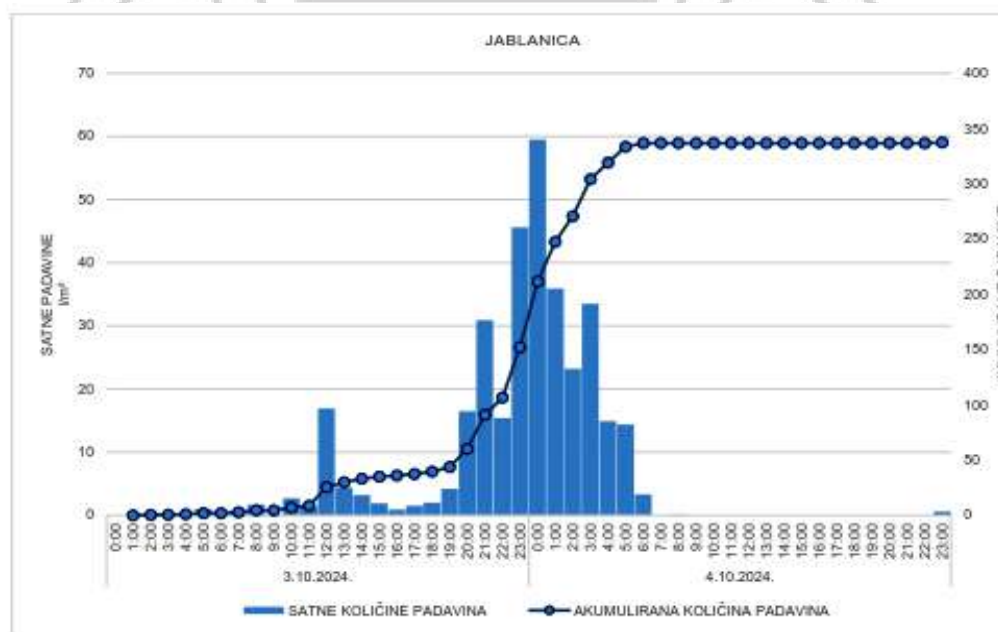
Slika 3: Satne i akumulirane padavine na području Donje Jablanice

Usled klimatskih promjena, ekstremne padavine 3.i 4. oktobra 2024. godine predstavljali su inicijalni okidač za nastanak debrित्रnog toka u slivu Donje Jablanice. Prema podacima Federalnog hidrometeorološkog zavoda na bazi mjerenja na hidrološkim i meteorološkim stanicama količina padavina je iznosila 335 l/m<sup>2</sup>. Najveći intenzitet padavina je bio u periodu od 22:00 sata (03.10.) do 02:00 sata (04.10.) kada je izmjereno 156 l/m<sup>2</sup>. Poređenja radi, četvorosatna suma padavina u Jablanici u prosjeku na to područje padne za mjesec dana (slika 3).

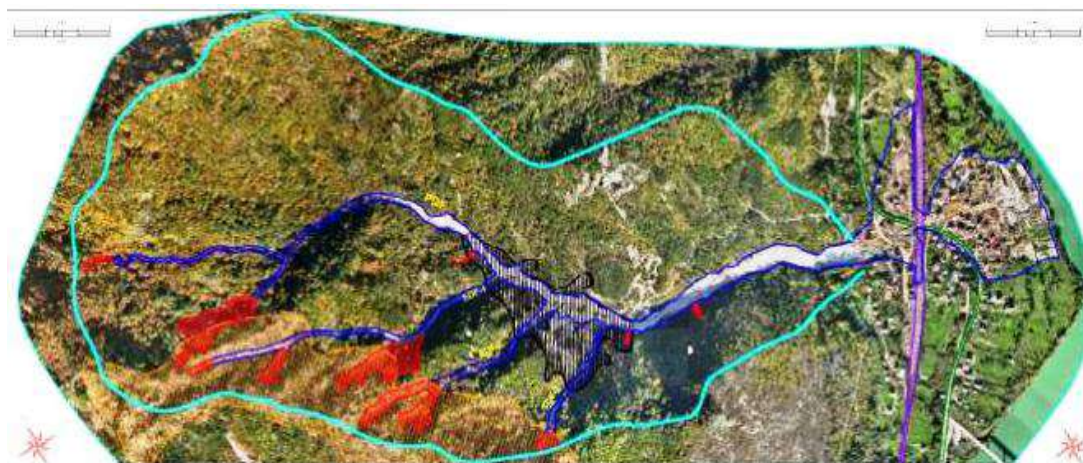
Gornji dio sliva, posebno desna strana primarnog debrित्रnog toka, karakterističan je po opožarenoj šumskoj površini. Požar, koji se dogodio prije tri godine, igra ključnu ulogu u genezi debrित्रnog toka (slika 4).

Slika 4: Opožarena područja (narandžasto), plitka klizišta (crveno) i debrinit tok

Poznato je da dolomit gubi koheziju pri požaru i u pripovršinskom dijelu dolazi do pucanja, drobljenja i raspadanja na manje dijelove što je imalo veliki uticaj na eroziju ovog područja. Plitka klizišta, koja su se inicirala u opožarenim zonama, predstavljaju osnovni pokretač događaja.

Propadanje korjenovog sistema i smanjenje čvrstoće na smicanje stvorili su uvjete za klizanje rastresitih materijala niz strme padine tokom intenzivnih padavina. Nakon inicijacije, ova klizišta ubrzavaju, mobilizujući velike količine materijala, uključujući siparisne i koluvijalne naslage. Hidraulički pritisci izazvani velikim protokom vode dodatno destabilizuju padine, stvarajući uvjete za odrone i kontinuiranu mobilizaciju materijala.

Vrh sliva je bio zahvaćen požirama i bit će potrebno obnoviti vegetaciju u tom dijelu. Analize su pokazale da se pošumljavanjem golih površina znatno smanjuje količina godišnje erozije u čitavom slivu.
