## UTJECAJ ANALIZE OŠTEĆENJA VOZILA NA NALAZ I MIŠLJENJE VJEŠTAKA KOD NAMJEŠTENIH SAOBRAĆAJNIH NEZGODA

## IMPACT ANALYSIS OF THE DAMAGE VEHICLE FINDINGS AND OPINION EXPERTS INFURNISHED TRAFFIC ACCIDENTS

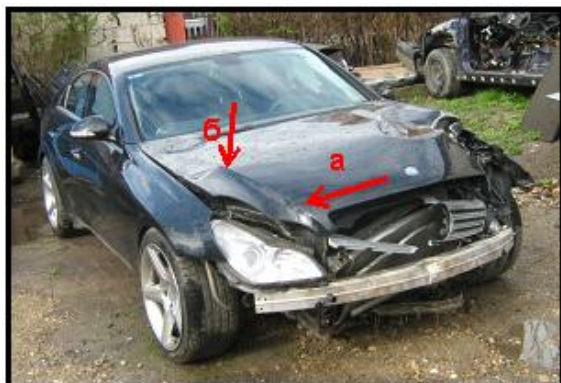
**Slika 1.** Širi izgled oštećenja poklopca motora [3] **Slika 2.** Prikaz oštećenja poklopca motora [3]

Detaljnou analizom dostavljenih fotografija iz fotodokumentacije, utvrđeno je da je poklopac motornog prostora MERCEDESA u prednjem desnom dijelu deformisan djelovanjem sila u različitim smjerovima i pravcima, sa centrom udara na nekoliko različitih mjesta, slika 1. Oštećenja prednjeg lijevog dijela poklopca motornog prostora su u vidu deformacija lima djelovanjem sila u različitim smjerovima i pravcima, sa centrom udara na nekoliko različitih mjesta, slika 2.

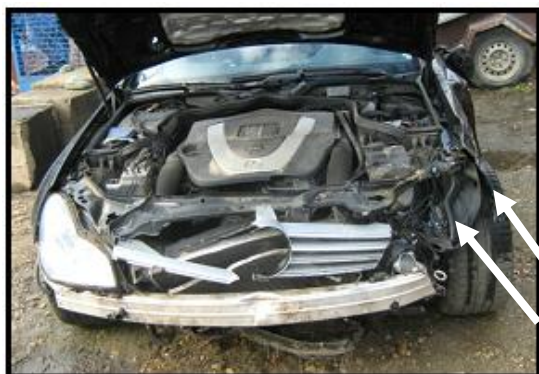
**Slika 3.** Prikaz oštećenja gornjeg lijevog „veznog držača“ [3]

Gornji lijevi "vezni držač" je u visini lijevog fara deformisan tako što je potisnut unazad, ka sredini motornog prostora MERCEDESA, djelovanjem sile u smjeru od prednjeg lijevog čoška ka zadnjem desnom čošku MERCEDESA, slika 5. Oštećenje MERCEDESA na prednjem lijevom blatobranu tragove nalik na tragove grebanja i tragove nalik na tragove crvene boje, slika 6. i 7.

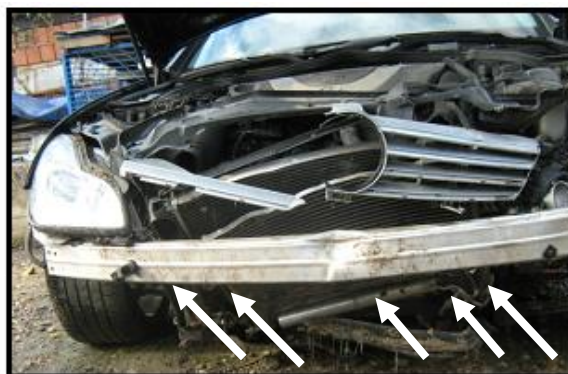
Prednja ukrasna maska MERCEDESA polomljena je i veći dio desnog dijela prednje ukrasne maske nedostaje. "Šina" prednjeg branika oštećena je tako što je lijevi čošak deformisan djelovanjem sile u smjeru od prednjeg lijevog čoška ka zadnjem desnom čošku MERCEDESA i pomjerena je na gore, dok je u visini sredine čeonog dijela MERCEDESA deformisana djelovanjem sile ukoso, približno od gornjeg ka donjem dijelu MERCEDESA, slika 3. Oštećenje su hladnjaka rashladne tečnosti motora i hladnjaka klima uređaja MERCEDESA tako što se nalaze van svog ležišta i pomjereni su na dolje. Na donjem dijelu hladnjaka rashlade tečnosti motora i hladnjaka klima uređaja oštećenja su u vidu deformacije lima tako što je pomjeren unazad djelovanjem sile u smjeru od prednjeg ka zadnjem dijelu MERCEDESA, slika 4.

**Slika 4.** Prikaz oštećenja donjeg dijela hladnjaka rashlade tečnosti motora i hladnjaka klima [3]

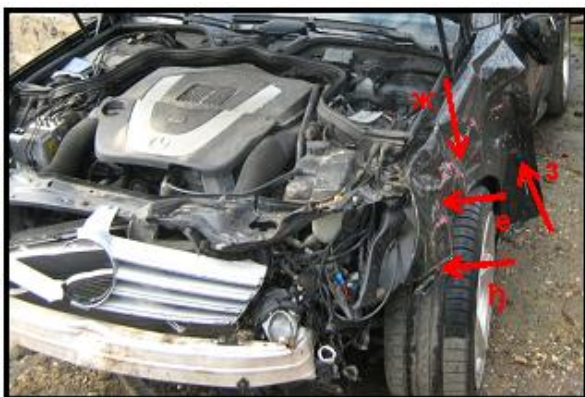
**Slika 5.** Prikaz detaljnog oštećenja lijevog blatobrana [3]

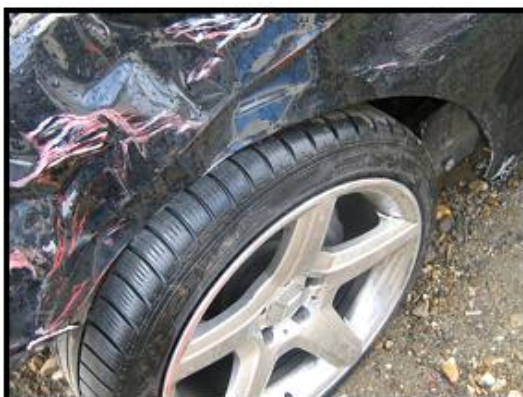
**Slika 6.** Prikaz oštećenja prednjeg lijevog blatobrana [3]

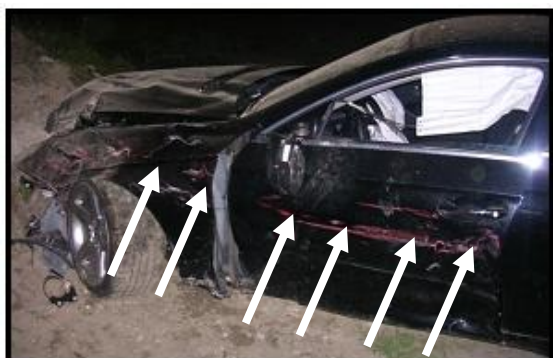
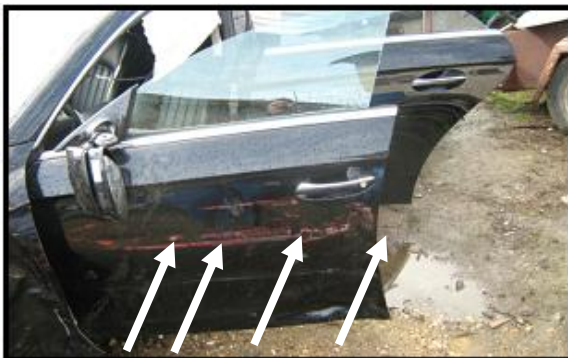
Oštećenje na prednjim lijevim vratima MERCEDESA, su tragovi nalik na tragove grebanja i tragove nalik na tragove crvene boje, a pružaju se od prednje do zadnje ivice prednjih lijevih vrata mercedes-a, slika 7. i 8. Na zadnjem dijelu donje ivice prednjih lijevih vrata MERCEDESA oštećenja su u vidu deformacije lima nastala djelovanjem sile u smjeru od lijevog ka desnom boku MERCEDESA.

**Slika 7. i Slika 8.** Oštećenja na prednjem lijevom blatobranu i prednjim lijevim vratima [3]

U ovom primjeru, analizom tragova i oštećenja može se zaključiti da do sudara MERCEDESA i YUGA nije moglo doći na način opisan u analiziranoj dokumentaciji. U slučaju da se saobraćajna nezgoda desila na način kako je to opisano u analiziranoj dokumentaciji, tada bi i na prednjoj ivici prednjeg lijevog blatobrana MERCEDESA morala postojati oštećenja nastala djelovanjem sile u smjeru od prednjeg ka zadnjem dijelu MERCEDESA, a što u ovom primjeru nije bio slučaj. Ako bi do sudara prednjeg lijevog bočnog dijela MERCEDESA i zadnjeg desnog bočnog dijela YUGA došlo na način naveden u analiziranoj dokumentaciji, tada bi kao posljedica sudara na prednjem lijevom blatobranu MERCEDESA morala nastati oštećenja u vidu deformacije lima u smjeru od lijevog ka desnom boku MERCEDESA, a što ovde nije bio slučaj.

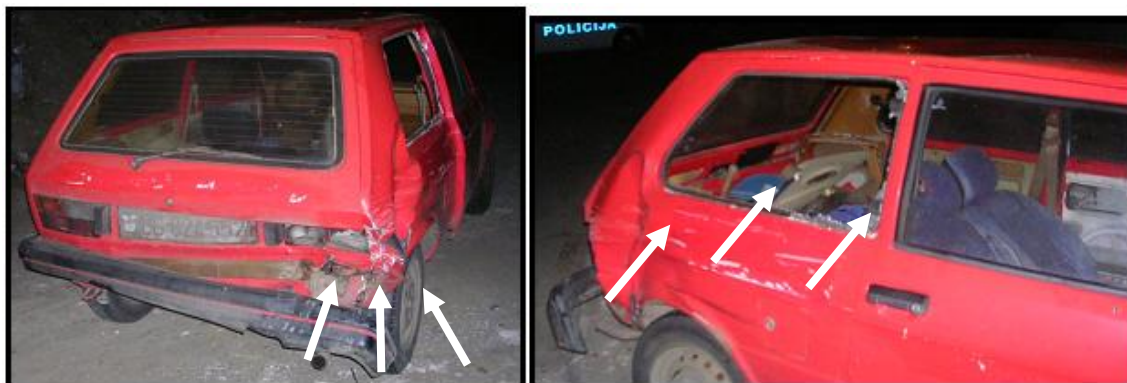
Detaljnou analizom dostavljenih fotografija oštećenja YUGA, oštećenja su nastupila na zadnjem desnom čošku YUGA u vidu deformacije lima tako što je pomjeren unapred i udesno djelovanjem sile ukoso, približno od zadnjeg dijela ka desnom boku YUGA. "Šina" zadnjeg branika je deformisana tako što je u desnom dijelu prelomljena i pomjerena unazad djelovanjem sile ukoso, približno od zadnjeg dijela ka desnom boku YUGA, sa centrom udara na oko 0,3 m od zadnje desne ivice YUGA (procijenjeno na osnovu fotografija iz fotodokumentacije). Zadnji branik YUGA deformisan je tako što je u zadnjem desnom dijelu odvojen od vozila i pomjeren na dolje. Na desnom dijelu desnog branika YUGA nalaze se

tragovi nalik na tragove grebanja, slika 9. Na donjoj polovini zadnjeg desnog blatobrana YUGA, a približno u visini zadnjeg desnog točka YUGA nalaze se tragovi nalik na tragove crne boje, dok u gornjoj polovini zadnjeg desnog blatobrana YUGA nalaze se tragovi nalik na tragove grebanja. Analizom oštećenja YUGA zadnje desno bočno staklo polomljeno je na cijeloj svojoj površini, slika 10.

**Slika 9.** Oštećenja zadnjeg branika [3] **Slika 10.** Oštećenja zadnjeg desnog blatobrana i bočnog stakla [3]

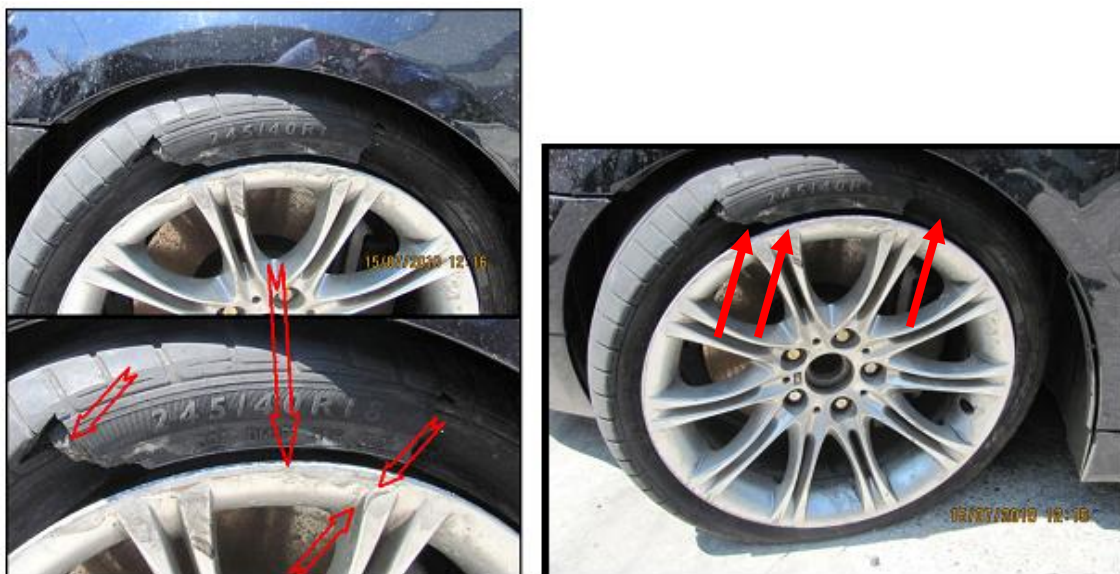
Analizirana saobraćajna nezgoda u ovom primjeru, dogodila se s povrijeđenim licima, u kojoj su učestvovala dva putnička automobila, marke BMW i HYUNDAI. Na osnovu detaljne analize materijalnih elemenata iz spisa, a posebno fotografija iz fotodokumentacije i fotografija oštećenja BMW-a, utvrđeno je da je lijevi bok pneumatika prednjeg lijevog točka oštećen u vidu "rascjepa". Na naplatku i paoku prednjeg lijevog točka tragovi su nalik na tragove "tamne boje", približno u visini oštećenja lijevog boka pneumatika prednjeg lijevog točka, slika 11. Oštećenja BMW-a, su i na zadnjem dijelu plastičnog dijela (koji se nalazi ispod prednjeg lijevog blatobrana) odvojen od prednjeg lijevog blatobrana i pomjeren ka prednjem dijelu BMW, slika 12.

**Slika 11. i Slika 12. Oštećenja pneumatika- „rascjep“ [3]**

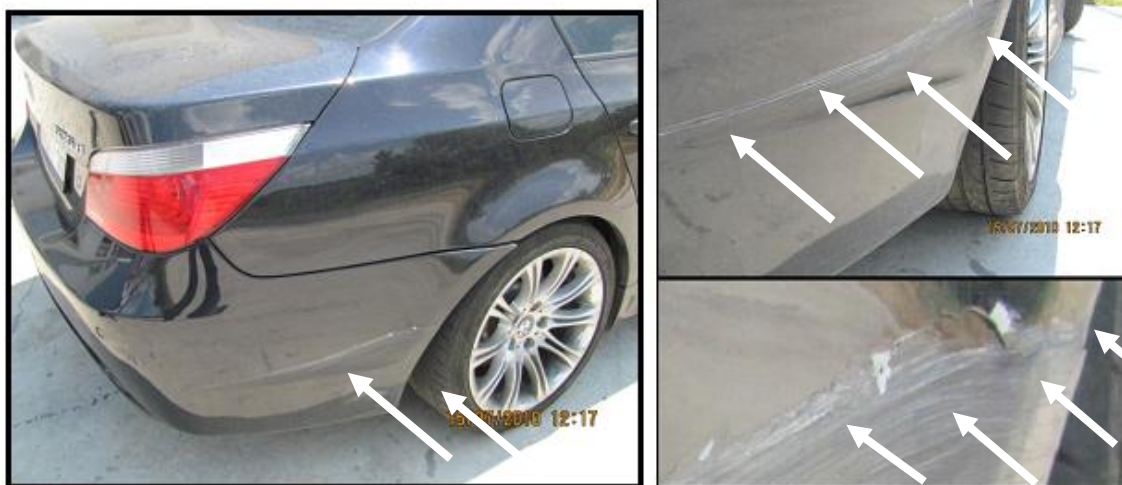
Na desnom dijelu zadnjeg branika BMW-a tragovi su nalik na tragove grebanja, slika 13. U gornjem dijelu oštećenja desnog dijela zadnjeg branika BMW-a su "pukotine", slika 14.

**Slika 13. i Slika 14. Tragovi grebanja na zadnjem braniku i pukotina na desnom dijelu zadnjeg branika [3]**

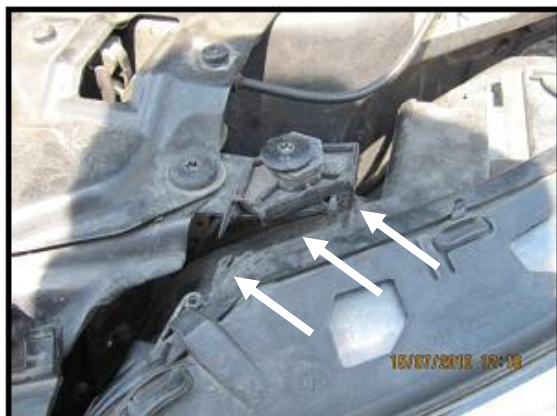
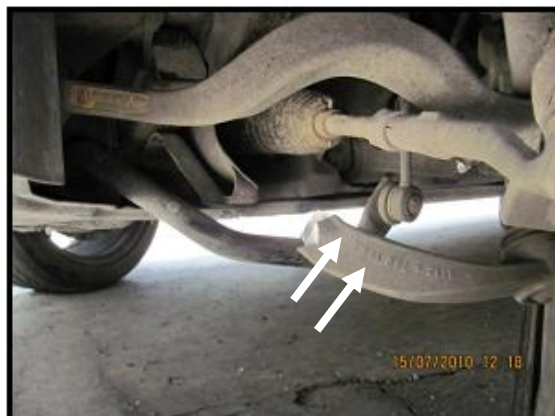
Desni držač prednjeg lijevog fara je "prekinut", a prednji lijevi far se ne nalazi u ležištu, slika 15. Prednje lijevo donje rame je "prekinuto", slika 16.

**Slika 15. i Slika 16.** Prikaz desnog držača lijevog fara i lijevog donjeg ramena [3]

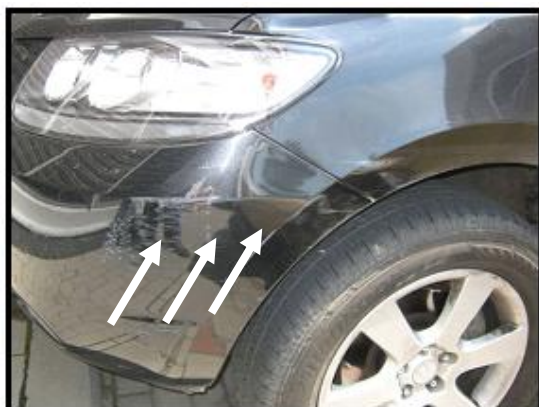
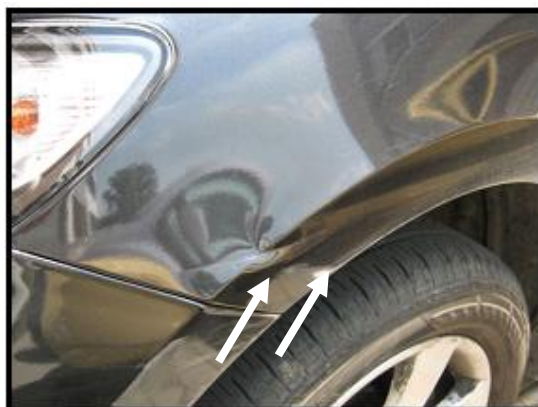
Analizom fotografija oštećenja HYUNDAI-a utvrđeno je oštećenje prednjeg branika (u visini prednjeg lijevog ćoška HYUNDAI-a), djelovanjem sile od prednjeg ka zadnjem dijelu HYUNDAI-a, slika 17. Prednji lijevi blatobran HYUNDAI-a oštećen je (u visini prednjeg dijela blatobrana) djelovanjem sile od prednjeg ka zadnjem dijelu HYUNDAI-a. Analizom oštećenja prednjeg dijela prednjeg lijevog blatobrana HYUNDAI-a na oštećenju je trag grebanja, slika 18.

**Slika 17. i Slika 18.** Prikaz oštećenja prednjeg branika i trag grebanja [3]

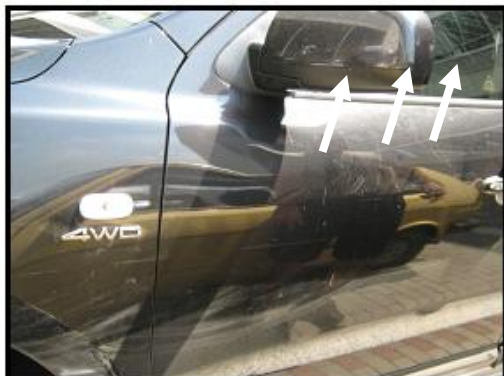
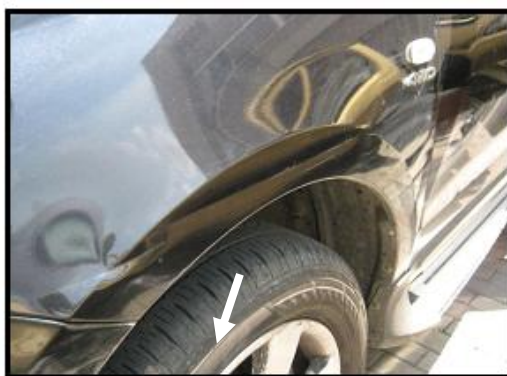
Na lijevom dijelu lijevog bočnog ogledala HYUNDAI-a tragovi su nalik na tragove grebanja i tragovi nalik na plavu boju, na prednjim lijevim vratima, u visini sredine vrata (posmatrano po dužini) i u donjoj polovini vrata, vidi se oštećenje u vidu "grebotine", slika 19. Na donjoj ivici "ruba" prednjeg lijevog blatobrana trag je "svijetle boje", slika 20.

**Slika 19. i Slika 20. Prikaz oštećenja lijevog bočnog retrovizora i trag „svijetle“ boje [3]**  
Na naplatku i paoku vide se tragovi nalik na "tamnu boju", slika 21. Lijevi bok pneumatika na kojem se nalaze tragovi "tamne boje", oštećen je u vidu "rascjepa" pneumatika, slika 22.

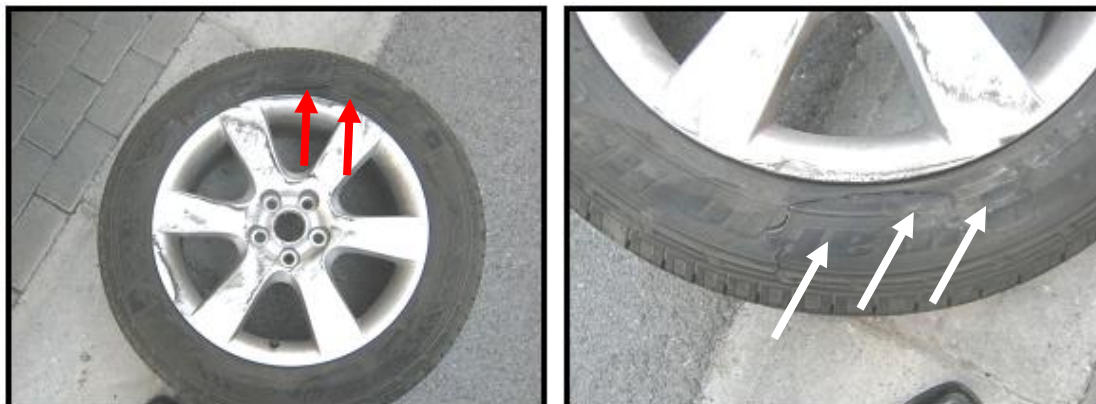
**Slika 21. i Slika 22. Prikaz oštećenja pneumatika [3]**

Detaljnou i uporednou analizou materijalnih elemenata iz spisa nije utvrđeno na poziciji kojeg točka (odnosno gdje) se nalazio točak sa tragovima "tamne boje" na naplatku i paoku. Analizom fotografija oštećenja HYUNDAI-a vidi se da je lijevi "prag" oštećen. Na lijevom "pragu" nedostaje lijevi bočni dio. Na ivicama dijela praga, koji se nalazi na HYUNDAI-u, oštećenja su nalik na "kidanje" odnosno "sječenje" materijala.

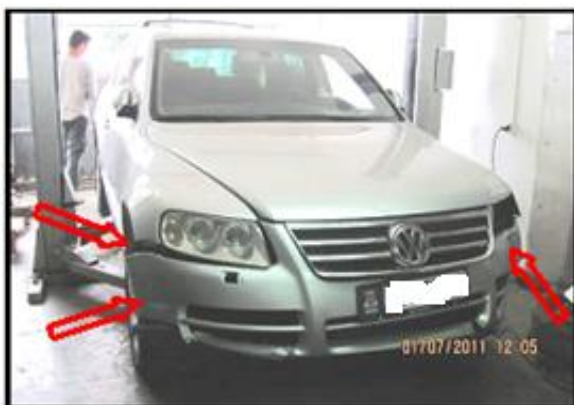
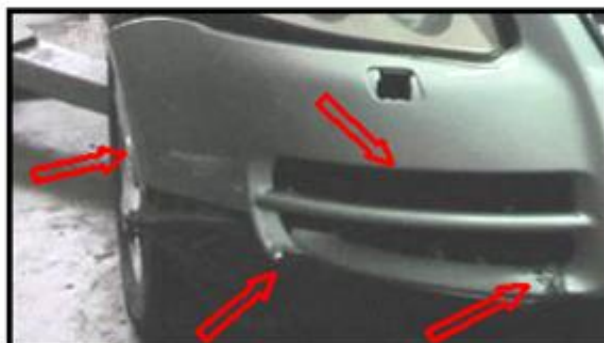
Analizirana saobraćajna nezgoda sa materijalnom štetom u ovom primjeru dogodila se na raskrsnici, u kojoj su učestvovala dva putnička automobila, marke TOUAREG-a i FORD-a. Detaljnou i uporednou analizou fotografija oštećenja TOUAREG-a utvrđeno je da je prednji branik TOUAREG-a deformisan delovanjem sile u smjeru od prednjeg ka zadnjem dijelu TOUAREG-a, sa centrom udara u visini prednjeg lijevog ćoška. Na prednjem braniku TOUAREG-a, na oko 0,4 m udesno od lijevog boka TOUAREG-a, oštećenje je nalik na "kidanje" prednjeg branika TOUAREG-a, slike 23. i 24.

**Slika 23. i Slika 24.** Oštećenje prednjeg branika i „kidanje“ prednjeg branika [3]

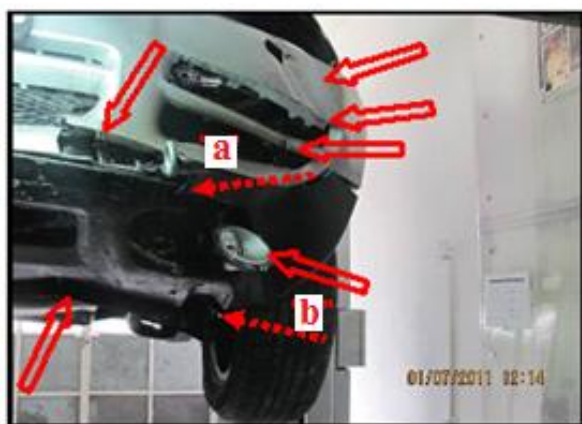
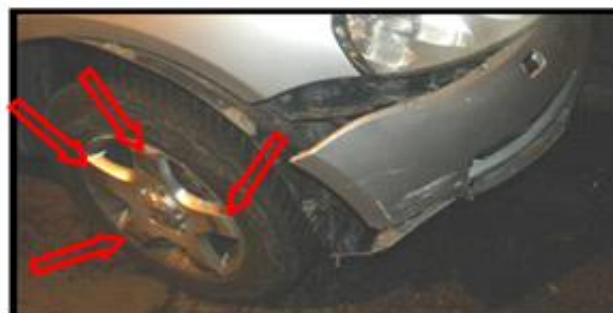
Ukrasna plastika na donjem dijelu prednjeg branika TOUAREG-a oštećena je u vidu "pukotina". Na oko 0,4 m (procijenjeno sa fotografija oštećenja TOUAREG-a) udesno od lijevog boka TOUAREG-a oštećenja su nalik na "pukotinu", pozicija "a" na slici 25. Na oko 0,2 m (procijenjeno sa fotografija oštećenja TOUAREG-a) udesno od lijevog boka TOUAREG-a oštećenje je nalik na "pukotinu", pozicija "b" na slici 26. Prednji lijevi far za maglu TOUAREG-a oštećen je i to tako što je staklo prednjeg lijevog fara za maglu "razbijeno" i ne nalazi se u ležištu, slika 25.

**Slika 25. i Slika 26.** Karakteristično oštećenje ukrasne plastike i Oštećenje naplatka prednjeg lijevog točka [3]

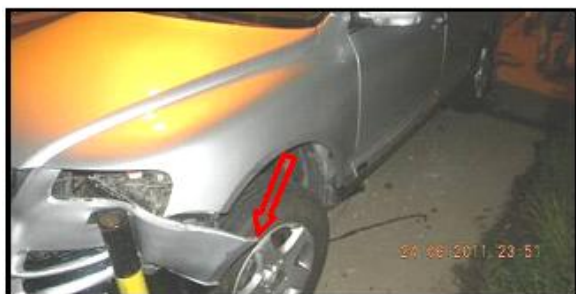
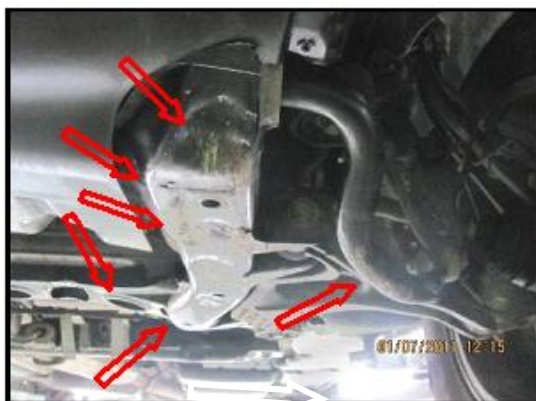
Detaljnou analizom fotografija iz fotodokumentacije na naplatku prednjeg desnog točka, na naplatku prednjeg lijevog točka i na naplatku zadnjeg lijevog točka TOUAREG-a tragovi su nalik na tragove grebanja, slike 27 i 28. Detaljnom analizom fotografija iz fotodokumentacije nedostaje prednji lijevi far TOUAREG-a.

**Slika 27. i Slika 28.** Prikaz oštećenja naplatka prednjeg lijevog točka i naplatka zadnjeg lijevog točka

Na donjem dijelu TOUAREG-a tragovi su nalik na tragove "žute" boje, slika 28. Na desnom dijelu "šine" prednjeg branika TOUAREG-a tragovi su nalik na tragove grebanja.

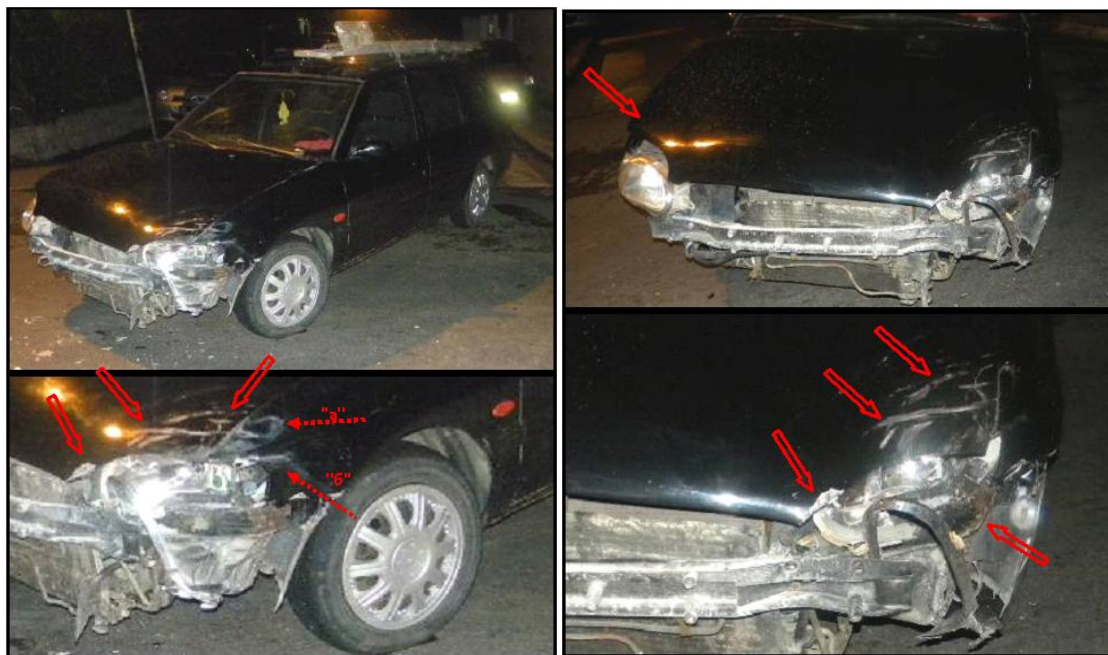
Detaljnou analizom fotografija iz fotodokumentacije utvrđena su oštećenja prednjeg lijevog blatobrana FORD-a u vidu deformacija lima nastala djelovanjem sila u različitim pravcima, sa centrom udara na nekoliko različitih mesta, slika 29. Prednja ivica prednjeg lijevog blatobrana FORD-a je na oko 0,7 m iznad podloge (procijenjeno s fotografija iz fotodokumentacije) deformisana djelovanjem sile ukoso, približno u smjeru od gornjeg prednjeg dijela prednjeg lijevog blatobrana ka donjem srednjem dijelu FORD-a, pozicija "a" na, slici 30. Prednja ivica prednjeg lijevog blatobrana FORD-a je na oko 0,6 m iznad podloge (procijenjeno s fotografija iz fotodokumentacije) deformisana djelovanjem sile ukoso, približno u smjeru od prednjeg dijela prednjeg lijevog blatobrana ka zadnjem dijelu prednjeg desnog blatobrana, pozicija "b" na slici 30. Na prednjem lijevom dijelu poklopca motornog prostora FORD-a i to u visini prednjeg lijevog čoška tragovi su nalik na tragove grebanja. Prednja ivica poklopca motornog prostora FORD-a je na oko 0,5 m udesno od lijevog boka FORD-a oštećena i to tako što je lim prednje ivice poklopca motornog prostora potisnut ka motornom prostoru FORD-a. Poklopac motornog prostora FORD-a se ne nalazi u ležištu, slika 30. Staklo prednjeg lijevog fara FORD-a razbijeno je, a prednji lijevi far FORD-a se ne nalazi u ležištu. Nedostaju prednji branik i prednja ukrasna maska FORD-a, slika 30.

**Slika 29. i Slika 30.** Širi izgled oštećenja prednjeg lijevog blatobrana i bliži prikaz oštećenja prednjeg lijevog blatobrana [3]

U ovom primjeru na osnovu detaljne i uporedne analize oštećenja TOUAREG-a i FORD-a, utvrđeno je da oštećenja prednjeg desnog čoška TOUAREG-a i prednjeg lijevog čoška FORD-a ne odgovaraju sudaru prednjeg desnog čoška TOUAREG-a i prednjeg lijevog čoška FORD-a, na način naveden u analiziranoj dokumentaciji. Takođe, na osnovu detaljne i uporedne analize materijalnih dokaza iz analizirane dokumentacije utvrđeno je da tragovi ove saobraćajne nezgode (navedeni u uviđajnoj dokumentaciji) ne odgovaraju tragovima koji bi morali nastati kao posljedica sudara prednjeg desnog čoška TOUAREG-a i prednjeg lijevog čoška FORD-a. Naime, ni na FORD-u a niti na TOUAREG-u nisu utvrđeni tragovi (oštećenja) od kojih bi nastali tragovi na kolovozu ispred FORD-a (vidljivi na fotografijama iz fotodokumentacije).
