# NAPREDNI INŽENJERSKI PRISTUP NA PRIMERU SANACIJE I REKONSTRUKCIJE ČELIČNE KONSTRUKCIJE POSLOVNOG OBJEKTA / ADVANCED ENGINEERING APPROACH TO THE EXAMPLE OF REPAIR AND RECONSTRUCTION OF THE STEEL STRUCTURE OF A BUSINESS FACILITY

*Stručni članak*

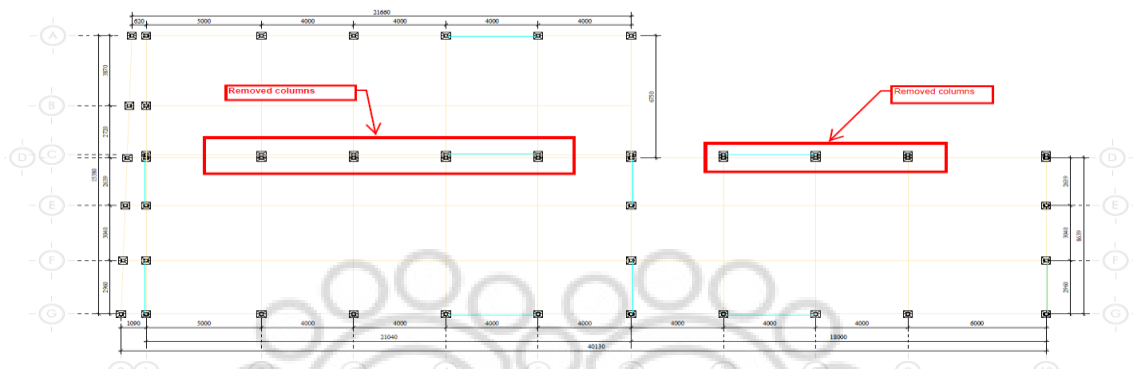
Konstrukcija prvog sprata je prethodno imala raster stubova kao u prizemlju a naknadnom promenom izvršeno je uklanjanje srednjeg reda stubova prikazanom u osnovi na slici 2.

Povećanje rastera stubova prvog sprata, odnosno uklanjanje srednjeg reda stubova, izazvali je promenu statičkog sistema rešetkastih nosača međuspratne konstrukcije iznad prvog sprata. Ova promena je narušila granična stanja međuspratne konstrukcije drugog sprata kao i konstrukcije u celini. Dodatne negativne uticaje u konstrukciji izazvali su i loše izvedeni konstruktivi elementi i detalji.

*Slika 2. Raster stubova na spratu sa označenim uklonjenim stubovima*

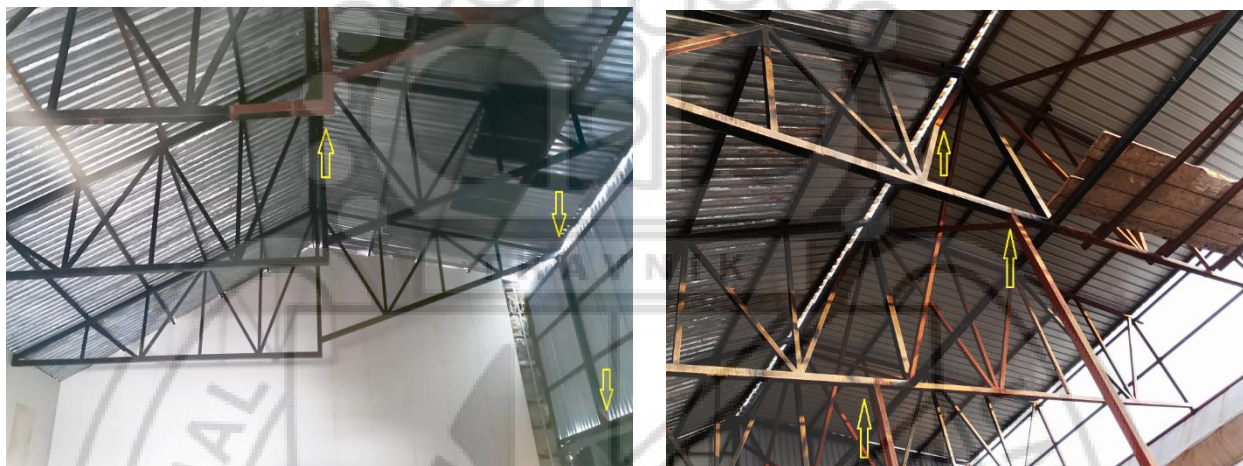
Analizom postojeće konstrukcije izradom projekta izvedenog stanja, počevši od krovne konstrukcije, utvrđeno je da neadekvatni konstruktivni elementi i loše izvedeni radionički detalji zahtevaju uklanjanje postojeće krovne konstrukcije iznad studija 1 i aneksa, slika 11.

*Slika 11. Greške u elementima i izvođenju krovne konstrukcije studija i aneksa*

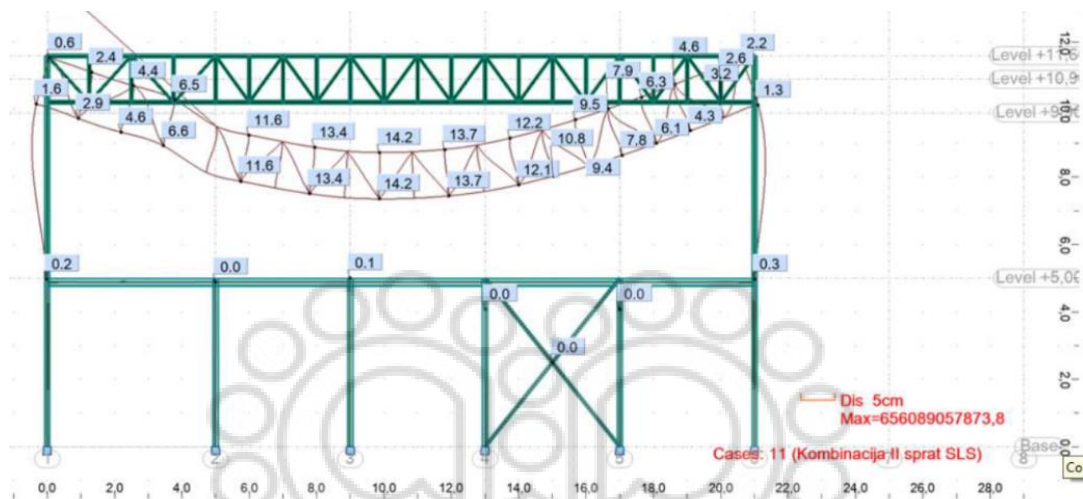
Uklanjanje reda stubova studija i aneksa u prvom spratu, dovodi međuspratnu konstrukciju drugog sprata izvan granične nosivosti i upotrebljivosti. Iz ovog razloga predviđeno je uklanjanje armirano betonske ploče debljine  $d=20$  cm, čime bi se rasteretili rešetkasti nosači međuspratne konstrukcije. Prethodnim postupcima rekonstrukcije krovne konstrukcije i uklanjanje međuspratne armirano betonske ploče drugog sprata, izvršena je promena stabilnosti objekta. Nova konfiguracija objekta sadrži prizemlje i sprat sa fasadnom konstrukcijom venca krova. Proračunom izvedenog stanja karakterističnog rama u poprečnom pravcu, prikazanom na slici 12, vidi se deformacija ugiba rešetkastih nosača  $u=142$  mm. Merena deformacija na konstrukciji je 180 mm, razlika ugiba je posledica idealizacije konstrukcije statičkog modela i uticaj kvaliteta izvedenih radova.

Slika 12. Proračun deformacija međuspratne konstrukcije drugog sprata

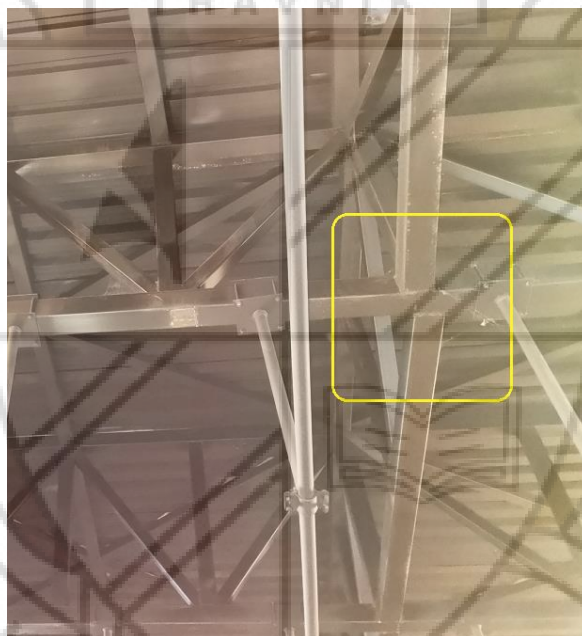
Rešenje nove konstrukcije krova je projektovano kao krov u dvostranom padu orijentisan u podužnom pravcu objekta, suprotno od prethodnog rešenja, iz razloga prostorne krutosti rama i povoljne orijentacije postojećih rešetkastih nosača. U prikazanom detalju na slici 13, vidi se diskontinuitet pojaseva rešetki i time orijentacija nove konstrukcije ka većem rasponu. Novi nosači su ropojasni rešetkasti nosači, formirani od postojećih rešetkastih nosača i pojasa za pad, prikazani na slici 14.

Slika 13. Detalj diskontinuiteta donjeg pojasa u poprečnom pravcu

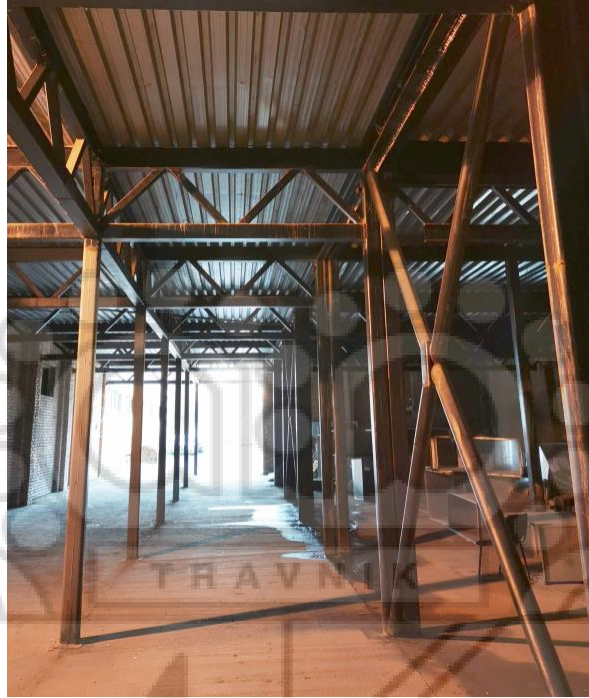
Rešenje sanacije sprega od ukrštenih dijagonala u prizemlju, predviđena je zamena postojećih i izrada novih spregova u rešetkastoj izradi zbog bolje prohodnosti. Postojeći spreg je prikazan na slici 20, formiran između glavnih stubova i dijagonala od profila CHS 168, orijentisan u podužnom pravcu.

Slika 20. Postojeći spreg prizemlja u podužnom pravcu

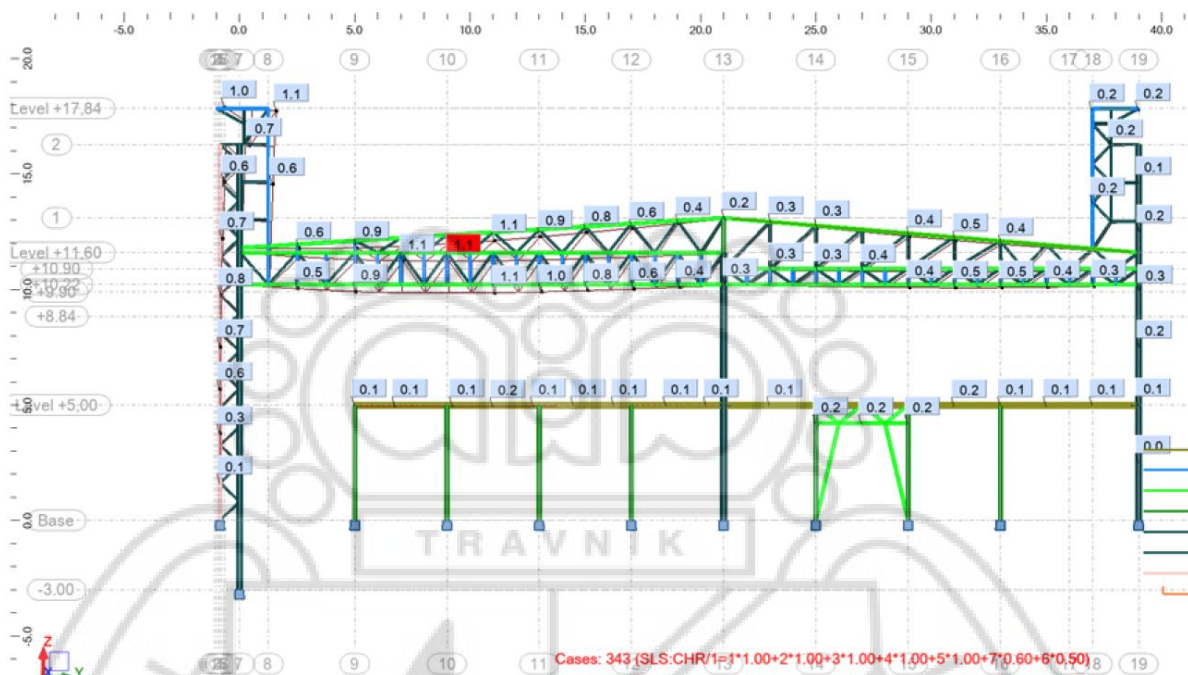
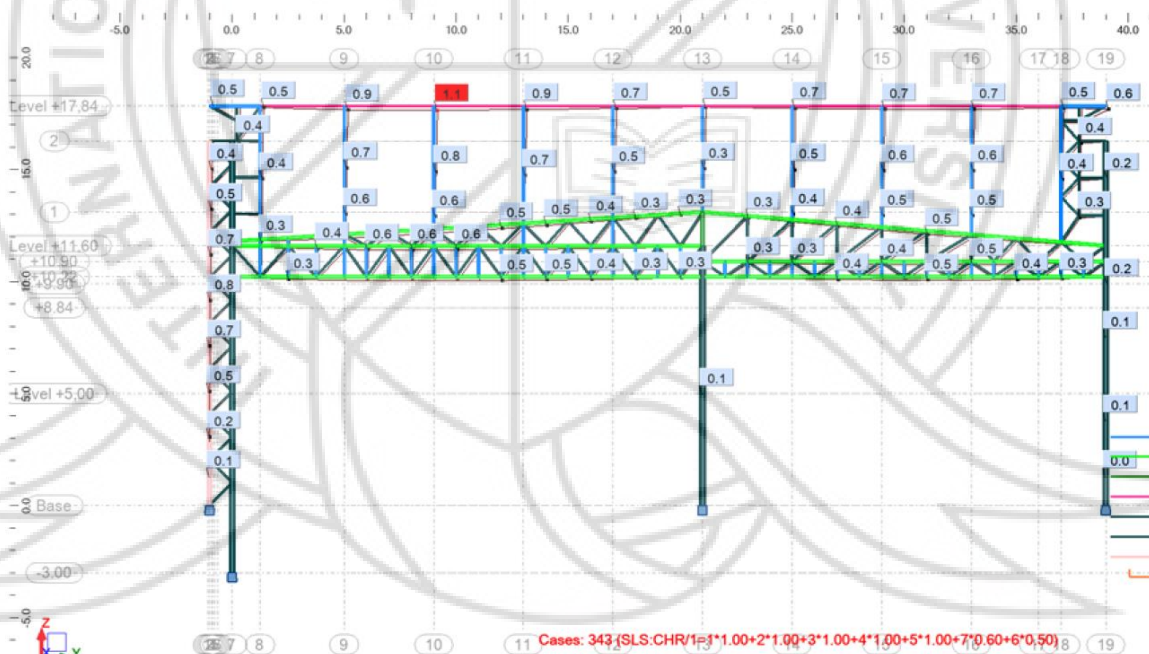
Slika 23. Deformacije projektovanih podužnih ramova u centimetrima

Rezultati proračuna projektovanih sananacija i rekonstrukcija prikazani su na sledećim slikama u karakterističnim ramovima. Iz dijagrama deformacija prikazanih ramova dobijeni ugibi su dosta manji od maksimalnih dozvoljenih, ta razlika predstavlja rezervu usled grešaka u izvođenju i zaostalih deformacija pre sanacije.
