## **ANALIZA PROMETNIH NESREĆA PJEŠAKA U GRADU ŠIBENIKU**

**Darijo Šego, univ. spec. traff.,** Veleučilište u Šibeniku, Trg Andrije Hebranga 11, 22000  
Šibenik, Republika Hrvatska

## **ANALYSIS OF TRAFFIC ACCIDENT INVOLVING A PEDESTRIAN IN CITY OF SIBENIK**

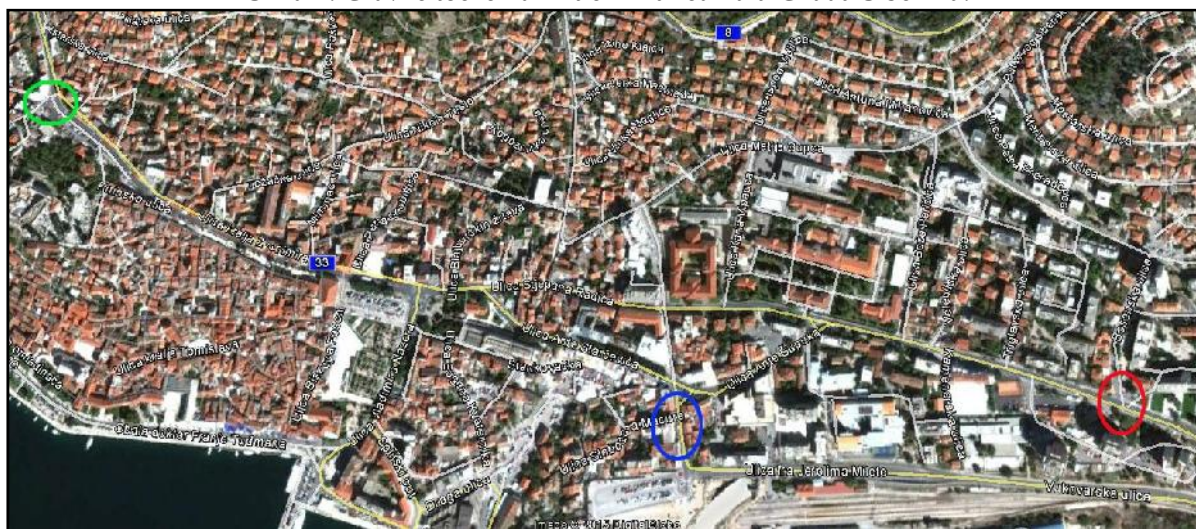
Slika 1. Glavne točke na kritičnim ulicama u Gradu Šibeniku.

Grad Šibenik u posljednjih nekoliko godina ulaže znatna financijska sredstva u održavanje, rekonstrukciju i poboljšanje cestovne infrastrukture na svoj području, čime poboljšava sigurnost pješaka u prometu. Glavne točke na kritičnim ulicama koje su se u među vremenu poboljšale ili su pred početkom poboljšanja radi povećanja sigurnosti pješaka prilikom prelaska ulica su Ulica Stjepana Radića (posebno križanje s Bosanskom ulicom, označeno krugom crvene boje), Ulica Fra Jerolima Milete (posebno dio kod Socijalnog i mirovinskog osiguranja) na koje se nadovezuje Ulica Ante Šupuka (posebno dio kod zgrade HEP-a) označeno krugom plave boje, i Ulica Kralja Zvonimira (posebno kod Doma Zdravlja i Vatrogasnog doma, označeno krugom zelene boje) (slika 1) [4].

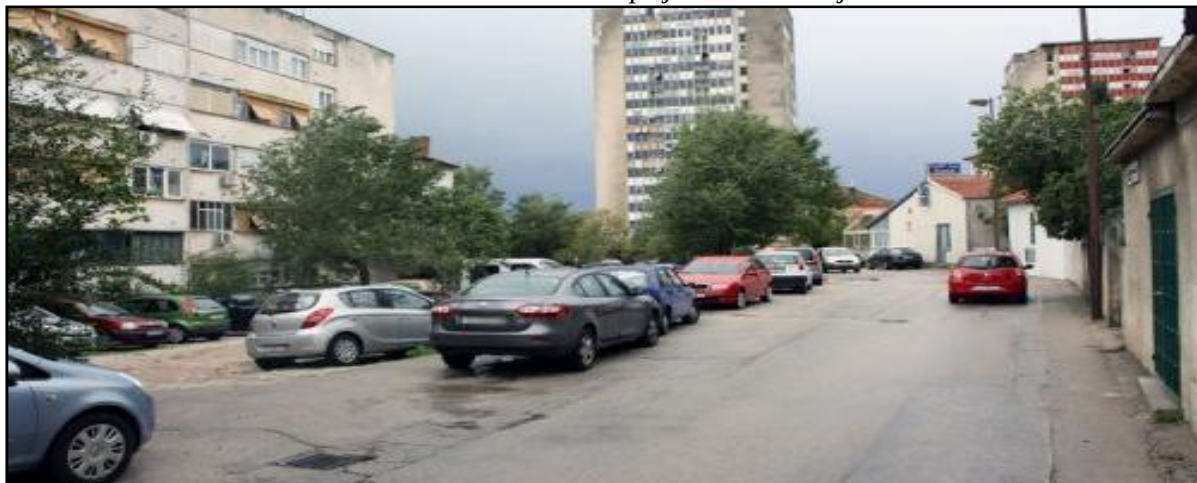
*Slika 2. Bosanska ulica prije rekonstrukcije.*

Najnovije ulaganje u poboljšanje cestovne infrastrukture je rekonstrukcija Križanja Ulice Stjepana Radića s Bosanskom ulicom. Bosanska ulica prije uređenja je predstavljala problem za sigurnost pješaka jer horizontalne oznake na kolniku bile su slabo vidljive, vertikalne signalizacije nije bilo, javna rasvjeta je bila slaba, nogostupa nije bilo, automobili su se parkirali sa obje strane ceste, brzina vožnje je bila velika, gužve su se stvarale zbog obližnjeg kafića, pekare i besplatnog parkirališnog mjesta, pješaci su pretrčavali ulicu čime su riskirali udarac automobila (slika 2). U blizini ove ulice nalaze se i Veleučilište, dva vrtića, osnovna škola, čime se u ovom dijelu grada stvara velika koncentracija pješaka te je ova ulica bila proglašena jednom od najopasnijih u Gradu Šibeniku.

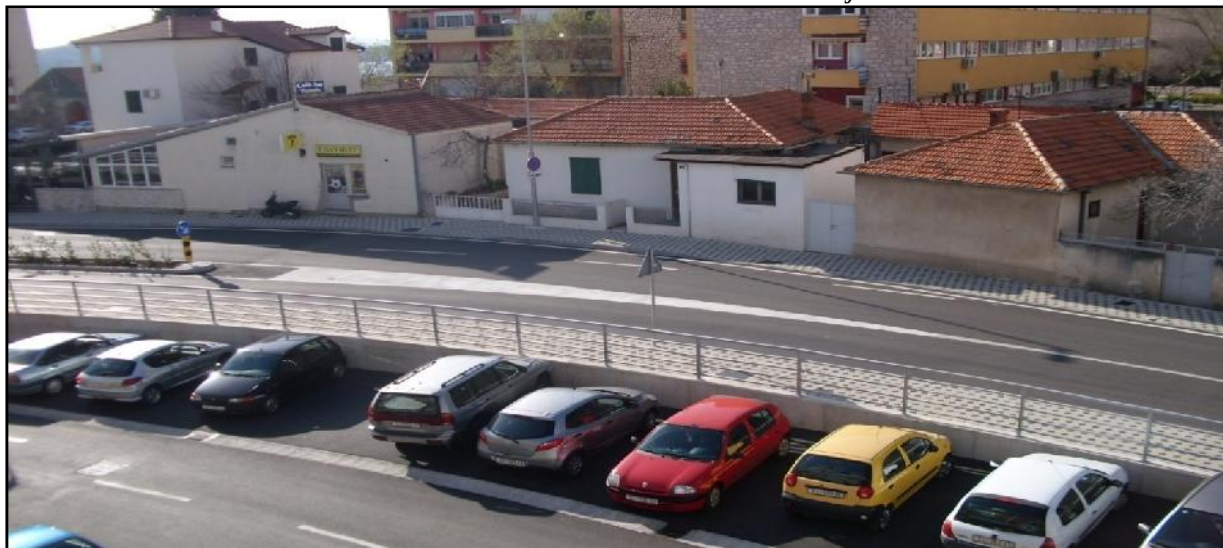
*Slika 3. Bosanska ulica nakon rekonstrukcije.*

Grad Šibenik u uređenje navedene ulice utrošio je 3,2 milijuna kuna [5] koje je trajalo od početka mjeseca Listopada od kraja mjeseca Veljače, gdje su izgrađeni nogostupi duže cijele ulice, postavljena je nova javna rasvjeta, dva glavna prometna traka i jedan sporedni prometni trak s parkirnim mjestima i zapadnim ulazom u gradsku četvrt Baldekin, postavljena nova i pješacima vidljivija horizontalna i vertikalna signalizacija, postavljena ograda na rubu ceste, postavljeni semafori na križanju s ulicom Stjepana Radića. Navedenim izvršenim radovima, ovaj dio grada i Bosanske ulice postat će ugodniji i sigurniji za pješake (slika 3).
