## EFIKASNOST I EKONOMIČNOST REPARACIJE „COMMON RAIL“ PIEZO BRIZGALJKE

*Pregledni članak*

## EFFICIENCY AND ECONOMICITY OF “COMMON RAIL” REPAIR OF PIEZO INJECTORS

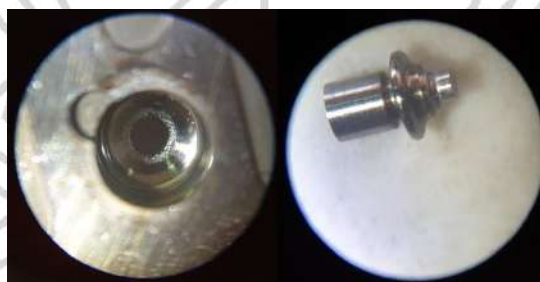
Drugi najčešći kvar je kontaminacija sistema dobave goriva koja direktno oštećuje iglu brizgaljke u ulošku injektora i prelivni ventil. Prelivni ventil vraća višak goriva iz injektora u prelivni vod, a ovaj u rezervoar. Cirkulacijom goriva kroz sistem prolaze također i kontaminacije (*prljavština, komadi metala*). Na slici 3 prikazan je oštećen prelivni ventil brizgaljke Bosch „0 445 115 024“

Slika 1. Oštećeni prelivni ventil i kućište ventila Bosch "0 445 115 024" brizgaljke<sup>181</sup>

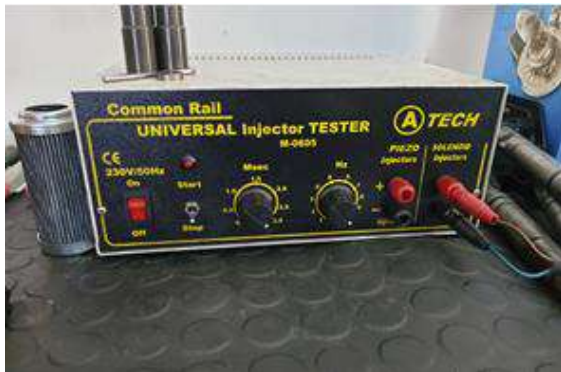
Prvi alat koji nam je potreban za ovaj postupak je univerzalni „Common Rail“ tester brizgaljki i njegova je uloga da simulira procesor motora i aktivira tj. upravlja elektronikom brizgaljke (otvara i zatvara). Na slici 6 prikazan je pomenuti uređaj.

Slika 6. "Common Rail" tester brizgaljki (simulator)<sup>184</sup> izolacije<sup>185</sup>

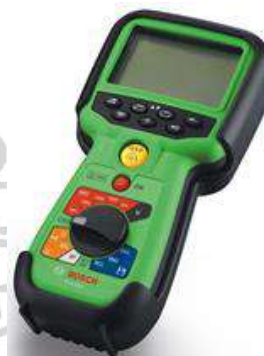
140V, treba biti veoma oprezan pri testiranju, da ne bi došlo do strujnog udara ispitivača brizgaljke. Preduslov za ovaj test bio je uređaj za ispitivanje izolacije. Uređaj koji je korišten je „Bosch FSA 050“ i prikazan je na slici 7. Test se sastoji iz dva dijela: test izolacije i provjera pražnjenja otpornika modula pokretača.

Slika 7. „Bosch FSA 050“ ispitivač

S obzirom da se unutar priključka nalaze dva pina, tako se i vrše dva testiranja. Mjerene vrijednosti otpora prvog pina su 10,5 MΩ (100V), a vrijednosti otpora drugog pina 10,7 MΩ. Zadana vrijednost od strane proizvođača „Bosch“ iznosi ( $\geq 10\text{M}\Omega$ ).<sup>186</sup> Provjera pražnjenja otpornika modula pokretača vrši se mjerenjem otpora između dva pina unutar priključka brizgaljke. Potrebno je namjenski priključak priključiti na brizgaljku i podesiti na uređaju mjerenje otpora. Mjereni otpor otpornika između dva pina unutar brizgaljke iznosi 184kΩ. Zadana vrijednost otpora proizvođača „Bosch“ iznosi (210kΩ - 150kΩ).<sup>187</sup> Posmatranjem izmjerenih vrijednosti ispitivana brizgaljka bez problema ispunjava zadanu vrijednost. Završetkom ova dva testa završeno je i električno testiranje brizgaljke i time utvrđeno da ne postoje indicije da je kvar električne prirode.

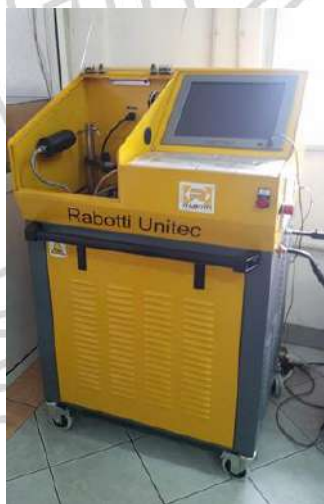
**Testiranje rada brizgaljke na mašini „Rabotti Unitec“** - Brizgaljka nakon što je prošla sva prijašnja testiranja, dolazi do glavnog testa u kojem se mogu posmatrati svi režimi rada brizgaljke. „Rabotti Unitec“ je testni uređaj „Common Rail“ brizgaljki italijanskog proizvođača „Rabotti“. Osobine uređaja na kojem je urađeno testiranje „Bosch 0 445 116 030“ piezo brizgaljke su: testni stol za ispitivanje jedne „Common Rail“ brizgaljke, kodiranje za „Bosch“, „Delphi“ i „Denso“ brizgaljke, preko 1000 parametara za testiranje brizgaljki, mogućnost printanja i spašavanja izvještaja testiranja.

Slika 2. „Rabotti Unitec“ Railmaster uređaj<sup>188</sup>

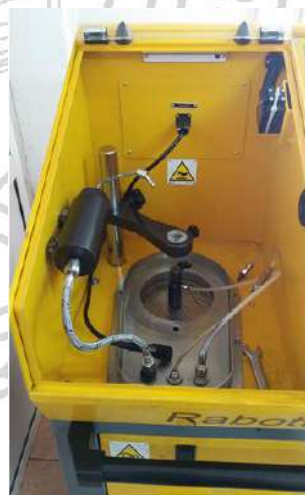
mjerjenje količine ubrizgavanja pri režimu rada srednjeg opterećenja, mjerjenje količine ubrizgavanja pri režimu rada maksimalnog opterećenja, test propuštanja uloška brizgaljke. Za testiranje brizgaljki koristi se posebno kalibracijsko ulje po standardu (DIN ISO 4113). Pumpa visokog pritiska unutar mašine je sposobna da stvara i održava pritisak goriva unutar do max. 1800bar. Mijenjanjem testa režima rada mijenja se i pritisak koji pumpa visokog pritiska stvara. Parametri i testovi koji su mjereni na brizgaljci „Bosch 0 445 116 030“ su: test propuštanja uloška brizgaljke, mjerjenje količine protoka prelija, mjerjenje količine predubrizgavanja, mjerjenje količine ubrizgavanja pri režimu rada praznog hoda, mjerjenje količine ubrizgavanja pri režimu rada srednjeg opterećenja, mjerjenje količine ubrizgavanja pri režimu rada maksimalnog opterećenja. Na slici 8 prikazan je uređaj „Rabotti Unitec“. Nakon što se uključi uređaj, treba sačekati da se učita i otvori softverski program uređaja te unutar programa izabrati željeni injektor koji ćemo testirati. Kada se završi odabir brizgaljke moramo i samu brizgaljku pravilno postaviti na uređaju i pripremiti za testiranje. Na slici 9 prikazana je komora za testiranje na uređaju „Rabotti Unitec“, posmatranjem slike mogu se uočiti nosači, crijeva, el.priključak, prelivni odvodi itd. Test propuštanja uloška brizgaljke se izvodi u dva koraka. Prvi korak je testiranje propuštanja pod pritiskom od 250bar pritiska i drugi pod pritiskom od 1800 bar. Dobijeni su sljedeći rezultati:

Test 250bar : blago vlaženje vrha uloška

Test 1800bar: srednje jako vlaženje vrha uloška

Brizgaljka tj. uložak brizgaljke nije položio test, jer uložak ni u jednom trenutku ne smije propuštati gorivo dok je brizgaljka zatvorena. Zaključak testa je da uložak brizgaljke neispravan, odnosno oštećen i da svako sljedeće testiranje nema svrhe dok se ne otkloni kvar uloška brizgaljke.

Slika 3. Testna komora uređaja "Rabotti Unitec"<sup>189</sup>

**Analiza i popravka kvara brizgaljke Bosch „0445 116 030“** - U testu propuštanja uloška brizgaljke na uređaju „Rabotti Unitec“ utvrđeno je da uložak naše brizgaljke blago i srednje jako vlaži. Kroz dugogodišnje iskustvo servisa, u kojem je rađeno testiranje, da se zaključiti da problem leži u oštećenju ventila (igle) uloška i da ga je potrebno detaljno pregledati.

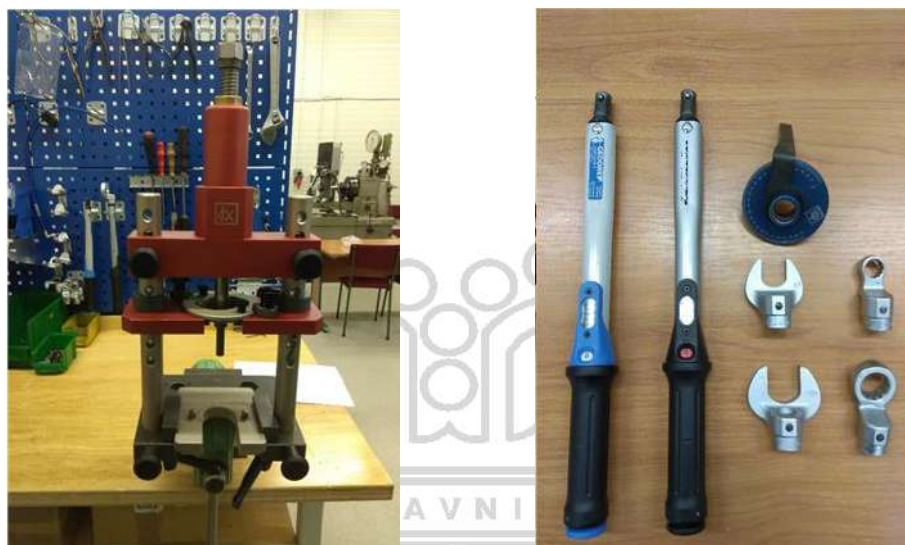
Da bi se izvršio pregled uložka brizgaljke, prvobitno se mora rastaviti brizgaljka i demontirati uložak brizgaljke. U nastavku, slikovno je prikazan postupak rastavljanja Bosch Piezo brizgaljke.

Slika 4. Lijevo - presa za rastavljanje Piezo brizgaljki; desno - potreban ručni alat (moment ključevi i nastavci).<sup>190</sup>
