## GEOTEHNIČKA ZAŠTITA KOSINE PRI IZGRADNJI OBILAZNICE DONJEG VAKUFA

## GEOTECHNICAL PROTECTION OF SLOPE IN THE CONSTRUCTION OF THE DONJI VAKUF BYPASS

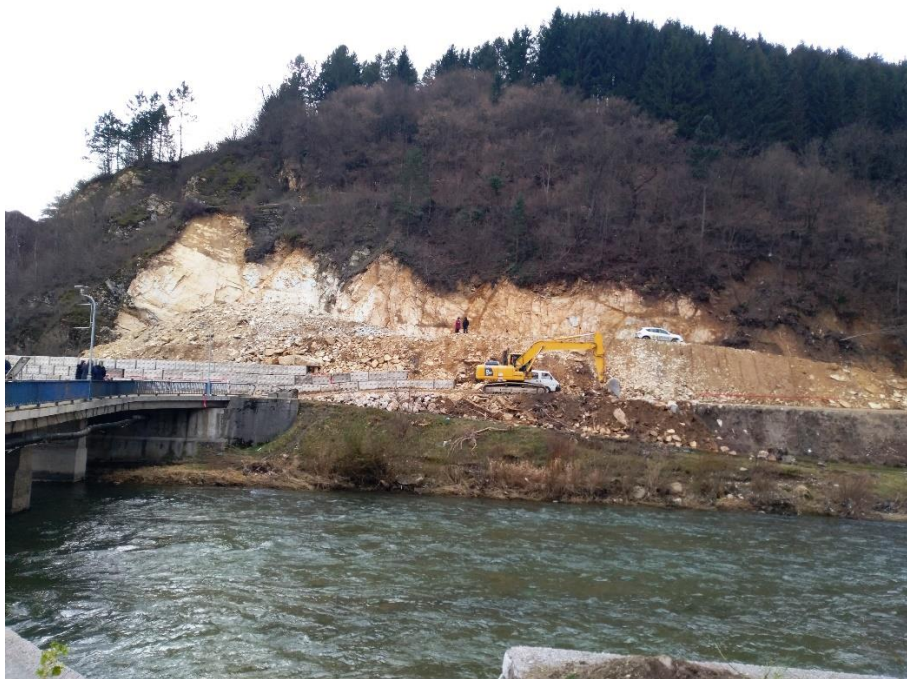
Takođe, kartiranjem je vršeno mjerenje pukotina - diskontinuiteta, te se na predmetnoj lokaciji mogu izdvojiti 3 sistema pukotina. Prvi i svakako najznačajniji sistem ima elemente Epp 1100/850. Ovaj sistem pukotina je okomit na slojevitost i one padaju ka istoku. Ova orijentacija pukotina je takođe nepovoljna u odnosu na kosinu. Rastojanje između ovih pukotina iznosi od 0,3 do 0,9m, prosječno 0.6m s izmjerenom dužinom pukotina oko 10m. Panoramski prikaz predmetne kosine daje se na slici 1.

Slika 1: Panoramski prikaz predmetne kosine

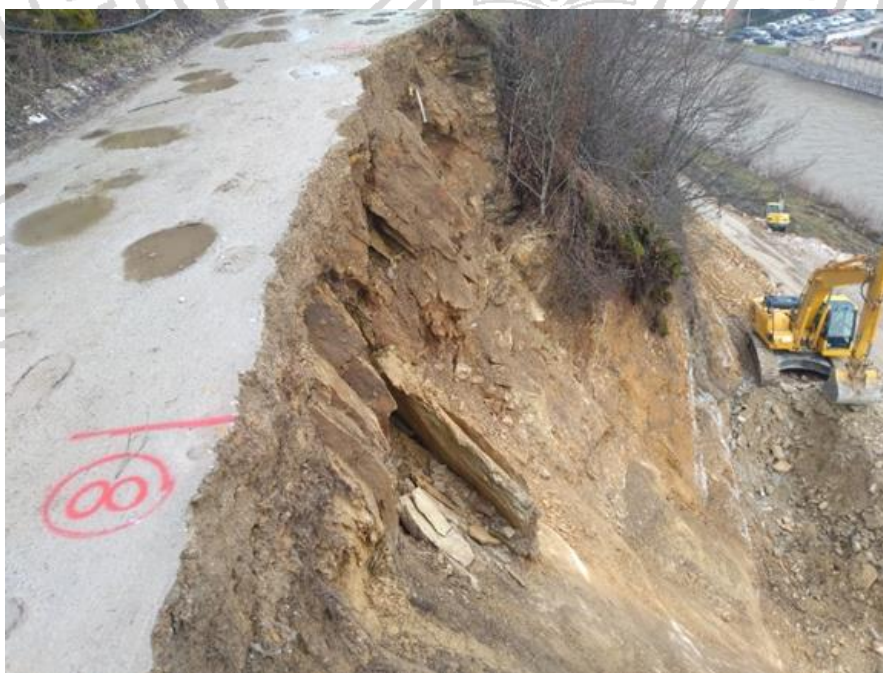
Na predmetnoj lokaciji između profila 8-8 i 9-9 došlo je do odronjavanja stijenske mase koje je zahvatilo i lokalni put za Semešnicu. U čelu klizišta vidi se da slojevi naborani. Klizište je zahvatilo i potporni zid na putu koji je rađen od zidanog škrljca.

Slika 2: Predmetno klizište

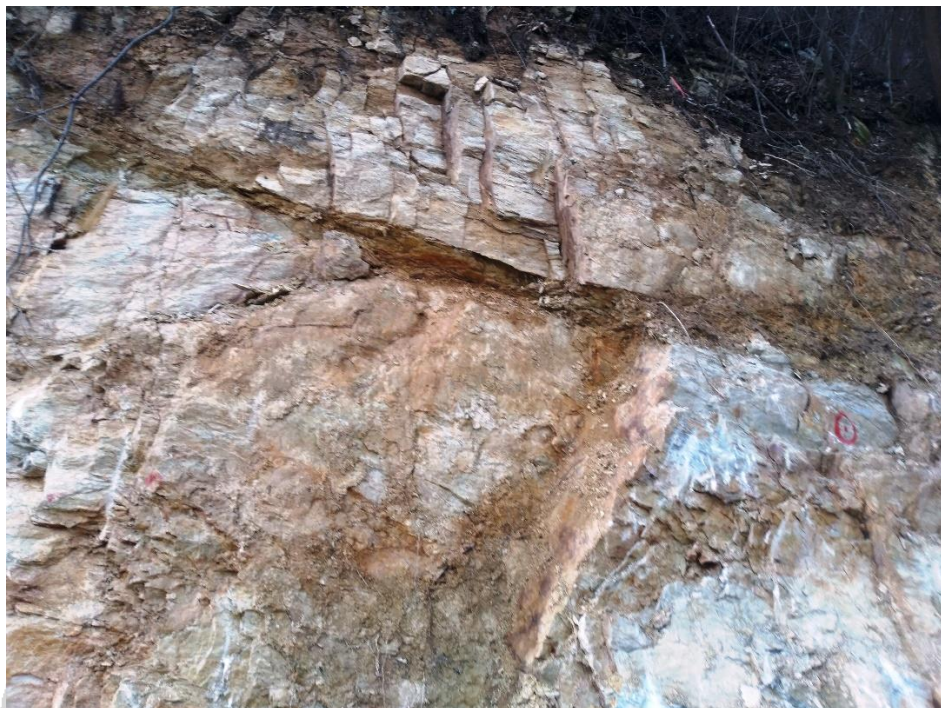
Ovde je takođe važno istaći zdrobljenu zonu. Ovaj pojas se proteže od profila 12-12 pa do profila 15-15 i dalje nizvodno. Ovde se vidi da je drugačija orijentacija slojeva iznad zdrobljene zone, odnosno da padaju u brdo. Hipsometrijski ova zona se nalazi na kotama cca 527,00 do 528,00 m n.m.

Slika 3: Zdrobljena zona
